PROJEKT WYKONAWCZY

<i>OBIEKT:</i>	Zbiorniki pośredni/płuczny
<i>LOKALIZACJA:</i>	Stacja Wodociągowa Czyżkówko w Bydgoszczy
<i>TEMAT:</i>	Projekt naprawy podciągów i stropu komory rurociągów
<i>ZAMAWIAJĄCY:</i>	Miejskie Wodociągi i Kanalizacja w Bydgoszczy sp. z o.o. ul. Toruńska 103 85-817 Bydgoszcz
<i>PROJEKTANT:</i>	mgr inż. Andrzej Banaś
<i>SPRAWDZAJĄCY:</i>	mgr inż. Krzysztof Świstowski

maj 2025 r.

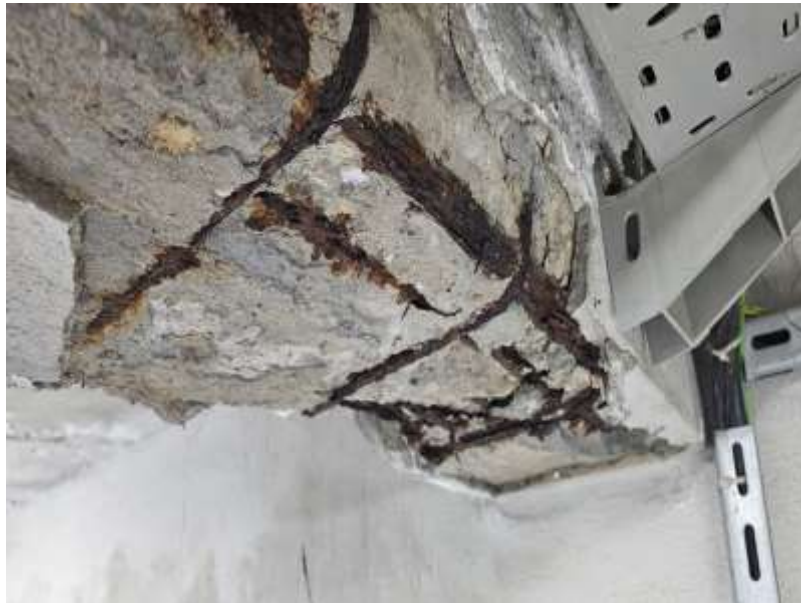
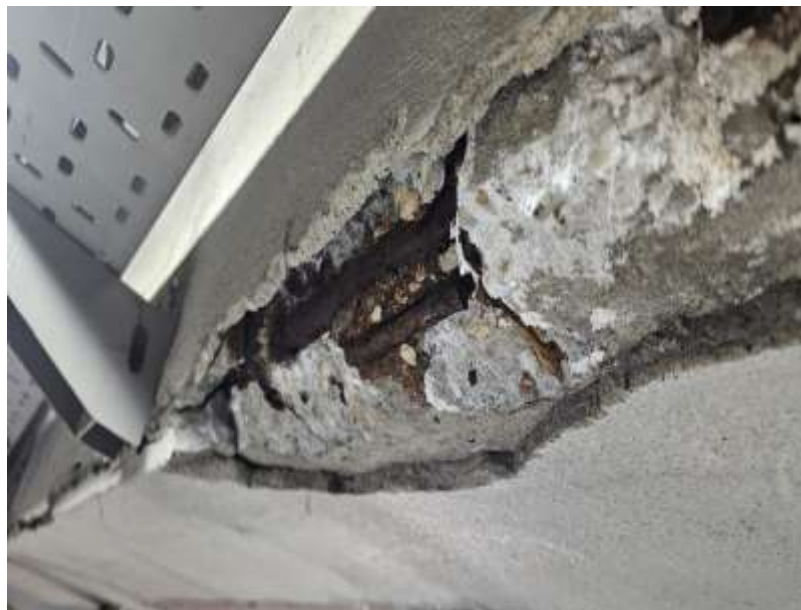
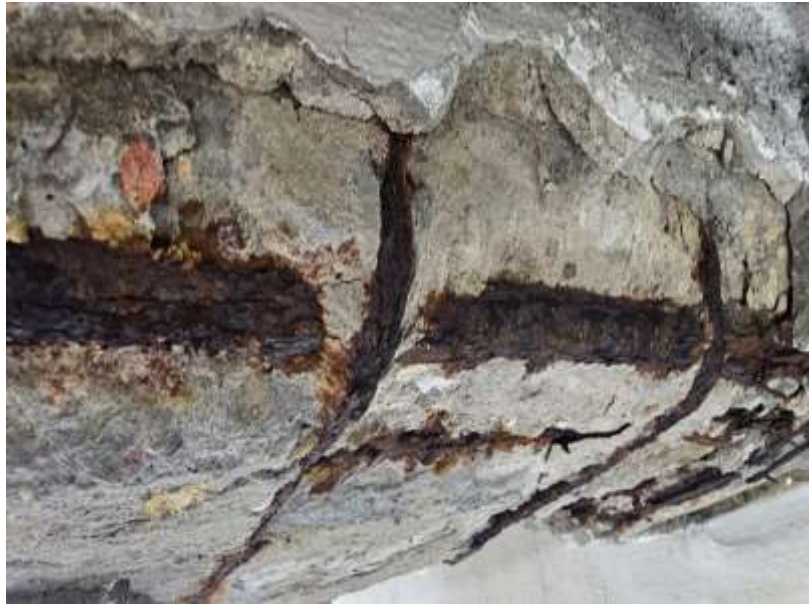
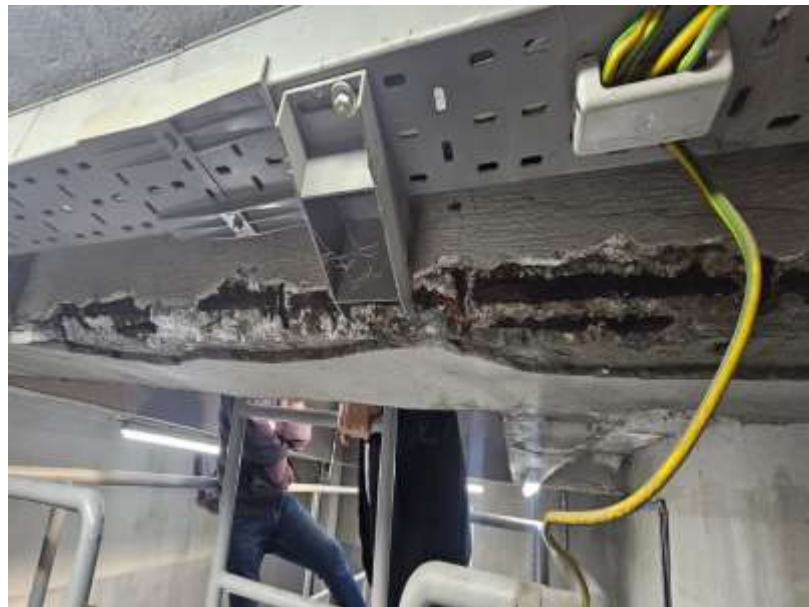
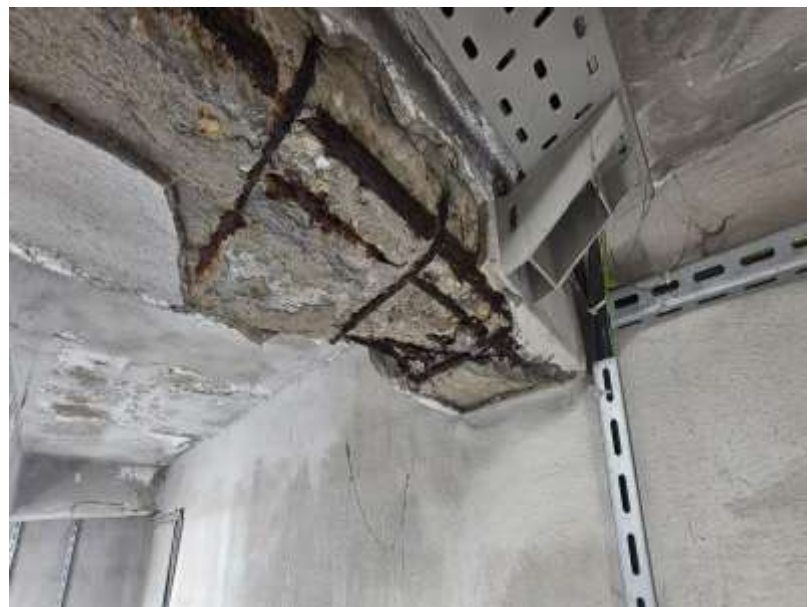
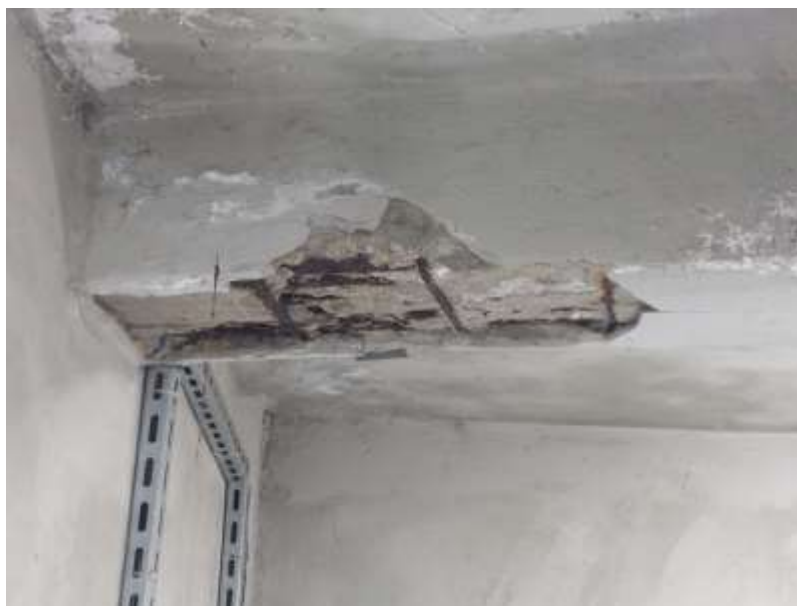
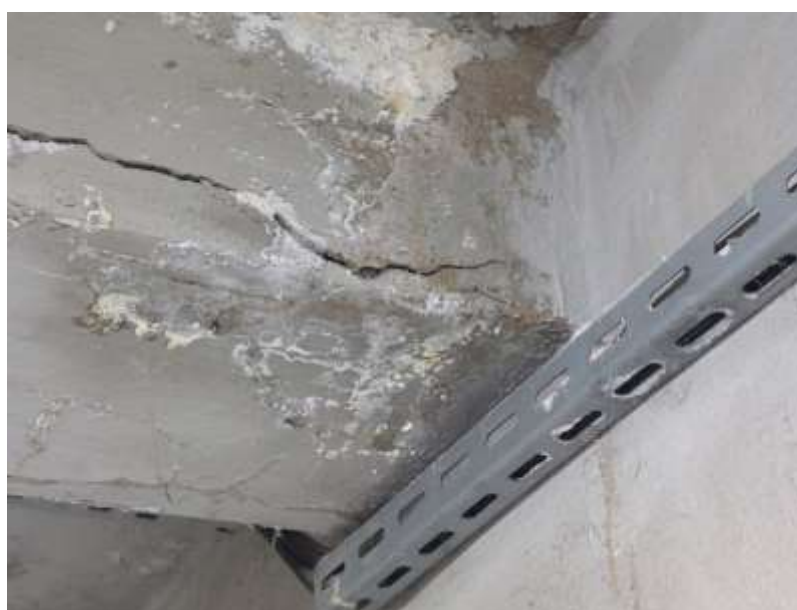
W rezultacie przeprowadzonej wizji lokalnej komory ustalono, że płyta stropowa, a w szczególności jej konstrukcja wsporcza, posiadają liczne spękania i ubytki betonu, które stwierdzono praktycznie na całej powierzchni stropu. Najwięcej uszkodzeń dotyczy belek żelbetowych (zeber i podciągów), gdzie widoczne są zarówno braki w strukturze betonu jak i wysoki stopień korozji stali zbrojeniowej (Fot.1,2,3,4,5,6,7). Jak ustalono podczas oględzin, głębokości ubytków sięgają 5 cm (Fot.8,9,10), przy czym na chwilę obecną nie można jednoznacznie stwierdzić czy podczas prac przygotowawczych do remontu nie ulegną one powiększe-

Fot.1,2,3,4,5,6,7. Zniszczone fragmenty żeber i podciągów stropowych.

Przed przystąpieniem do naprawy i zabezpieczenia stropu należy wykonać czynności opisane w punktach **2.1.** (przygotowanie powierzchni), **2.2.1.** (impregnacja podłoża betonowego), **2.2.2.** (uzupełnienie i zabezpieczenie istniejącego zbrojenia) oraz **2.2.3.** (wykonanie warstwy szczepnej). Po wykonaniu wymienionych czynności należy przystąpić do naprawy istniejących ubytków oraz wykonania otuliny zbrojenia w miejscach, gdzie pręty są jej pozbawione.

Do odtworzenia lub wykonania otuliny zbrojenia płyt, żeber i podciągów stropu należy użyć 1-komponentowej, mineralnej zaprawy naprawczej modyfikowanej żywicą polimerową i zbrojonej włóknem syntetycznym. Zaprawa musi być częścią systemu PCC, w skład którego wchodzi pozostałe preparaty użyte do naprawy. Grubość wykonanej otuliny nie powinna być mniejsza niż 30 mm a użyta zaprawa winna spełniać następujące warunki:

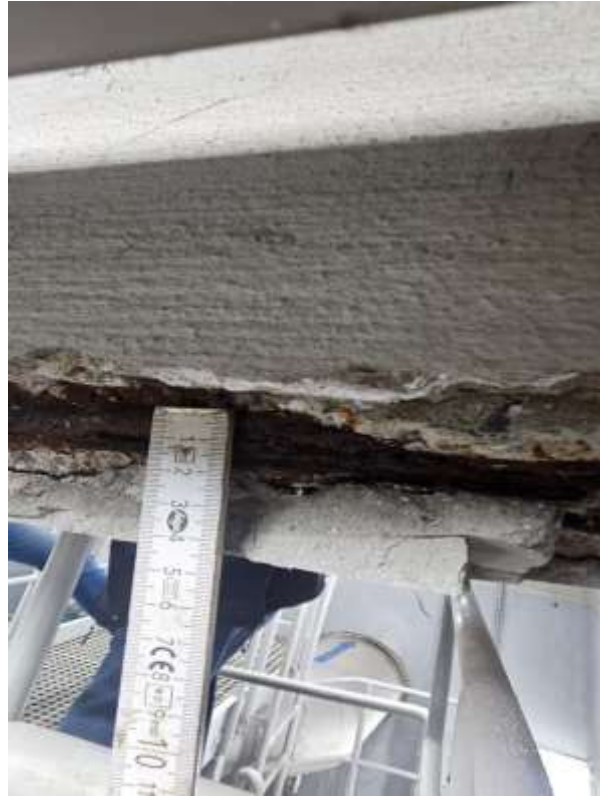
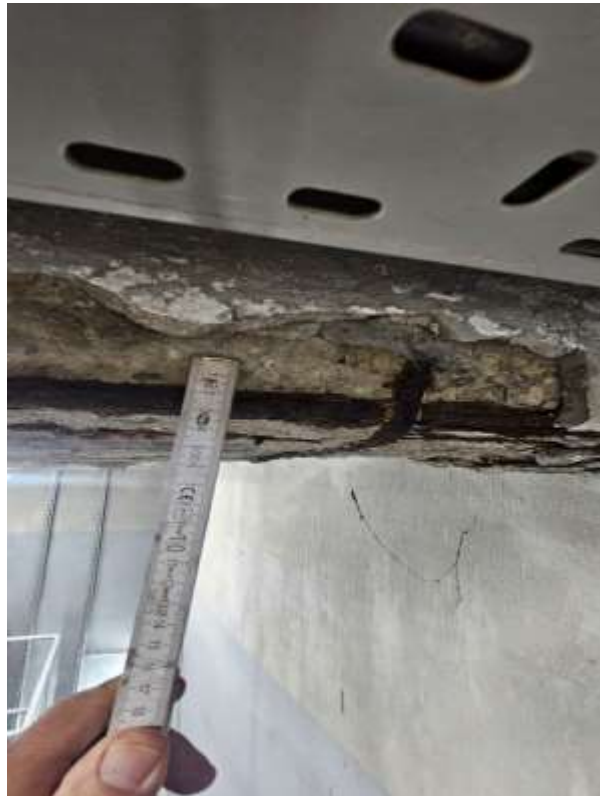
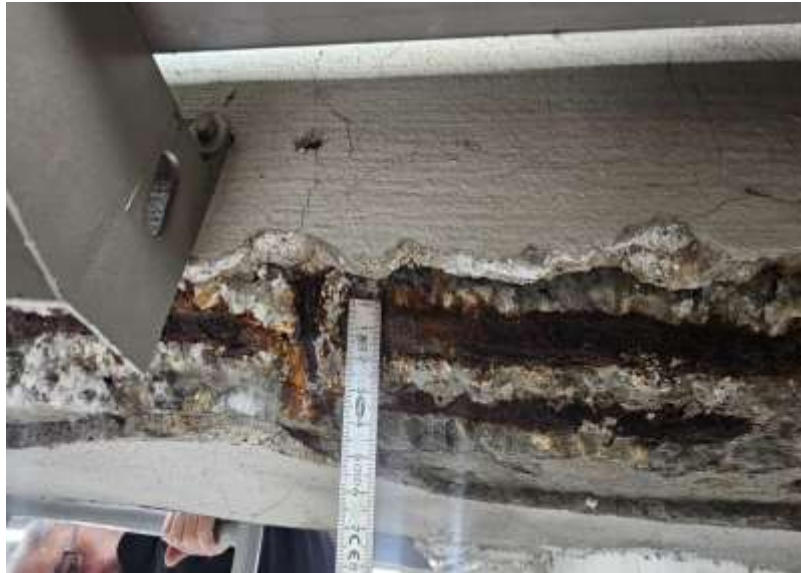
Fot.8,9,10. Pomiary głębokości ubytków betonu.

Po zakończeniu procesu wysychania preparatu impregnującego (z reguły ok. 3 tygodni po aplikacji) należy usunąć (zmyć) zgromadzone na powierzchni betonu sole i wykwity. W następnej kolejności należy oszacować ubytki w prętach zbrojeniowych (z ustaleń wizji lokalnej wynika, że może to być w granicach 30-50% pierwotnej średnicy zbrojenia).

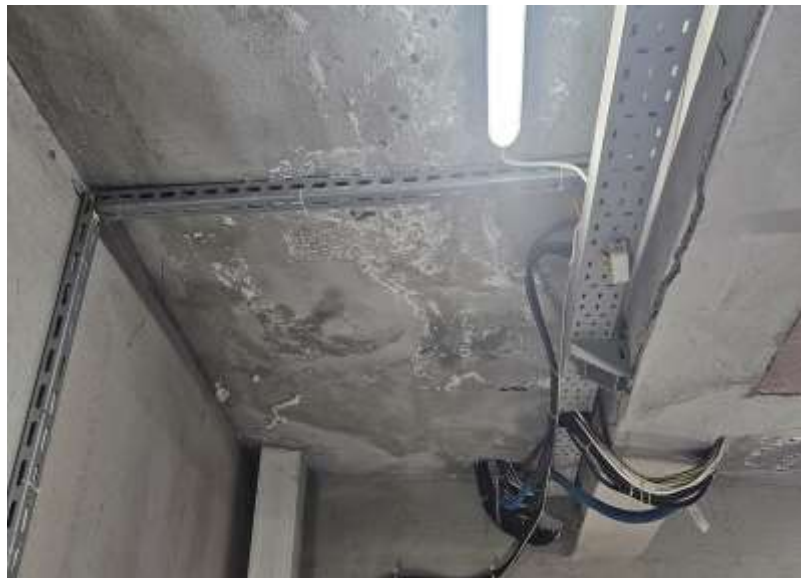
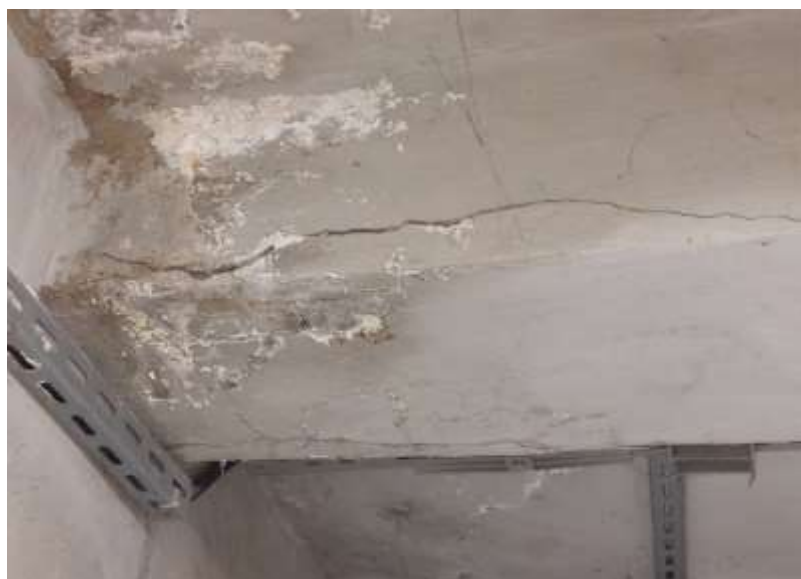
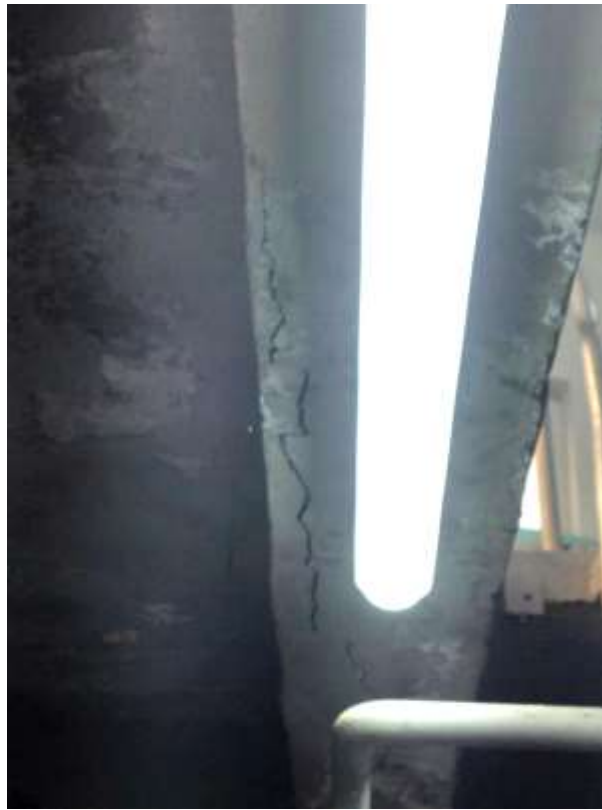
niu. Świadczą o tym między innymi liczne pęknięcia przebiegające wzdłuż belek (Fot.11,12,13).

Fot.11,12,13. Podłużne pęknięcia elementów konstrukcyjnych stropu.

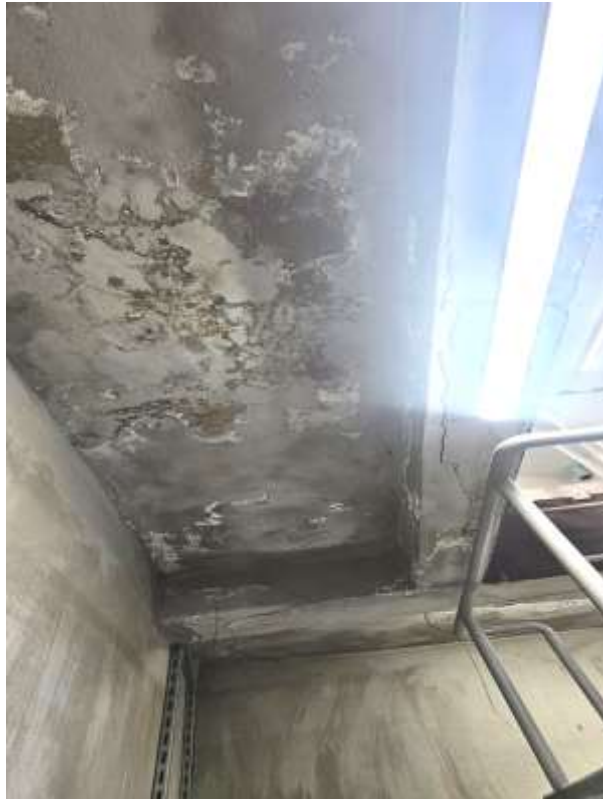
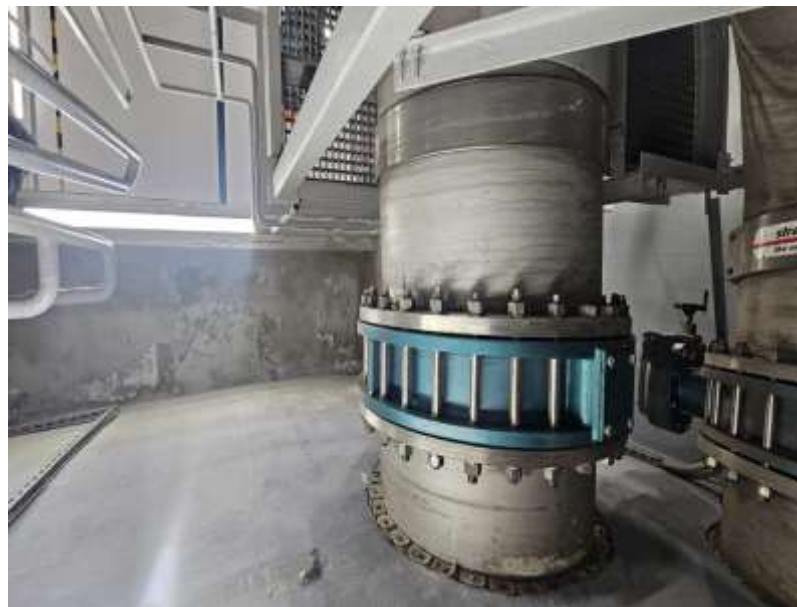
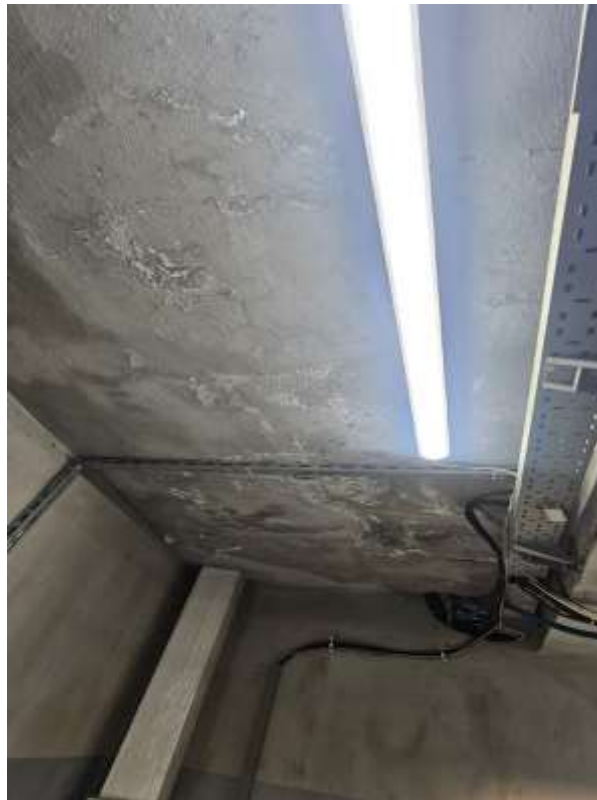
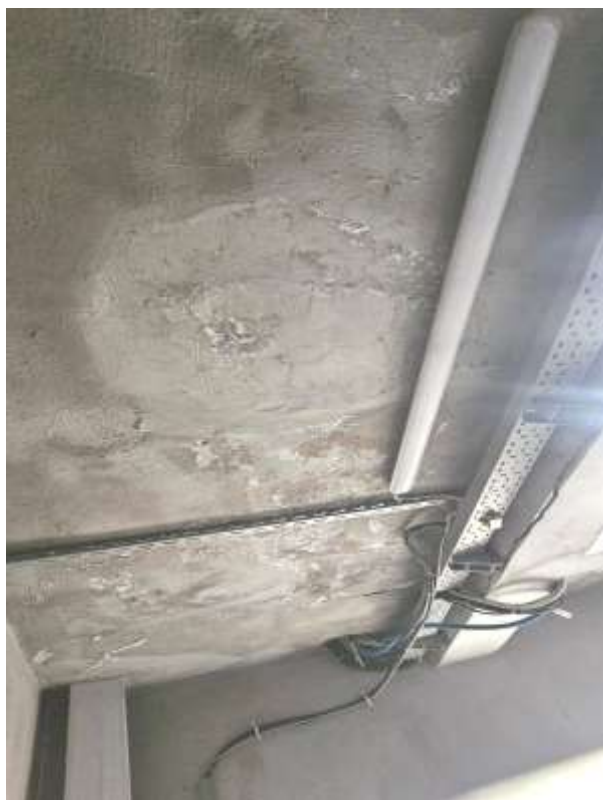
Oprócz opisanych wyżej uszkodzeń mechanicznych stropu (pęknięć i ubytków betonu) oraz zniszczeń stali zbrojeniowej spowodowanych korozją chemiczną, powszechnie występującymi zjawiskami są zawilgocenie i wykwyty widoczne na powierzchni płyty stropowej (Fot.14,15,16,17). Powstały one na skutek zawilgocenia betonu wodą wnikającą z posadzki (np. podczas mycia lub czynności technologicznych). W chwili obecnej powierzchnia posadzki zabezpieczona jest powłoką z żywicy epoksydowej, która oprócz wysokich walorów użytkowych posiada właściwości izolacyjne.

Fot.14,15,16,17. Zawilgocenia i wykwity na powierzchni płyty stropowej.

Oczyszczone i naprawione powierzchnie elementów stropowych komory należy pokryć powłoką wodoszczelną z mikrozaprawy uszczelniającej, posiadającej właściwości umożliwiające układanie zabezpieczenia na podłożu wilgotne.

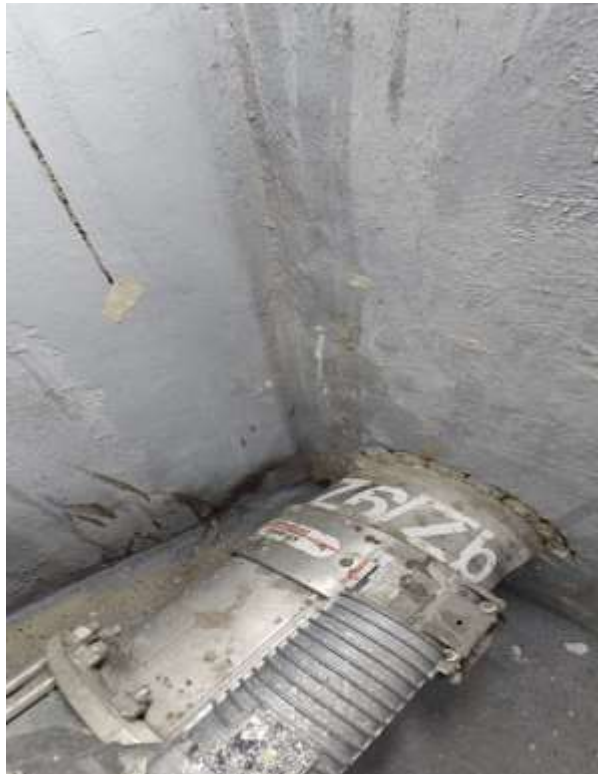
Wykwity wilgoci widoczne są również na powierzchniach ścian komory (Fot. 18). Oprócz nich stwierdzono lokalne wycieki wody (Fot.19) spowodowane nieszczelnościami zbiorników.

Fot.18. Zawilgocone fragmenty ścian komory.

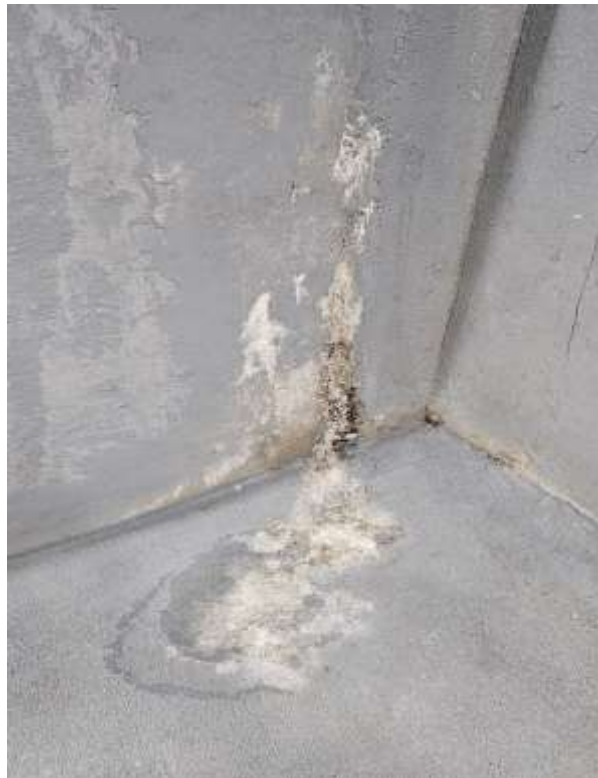
Fot.19. Wyciek wody ze ściany pomiędzy komorą i zbiornikiem.

Uszczelnienie stwierdzonych podczas oględzin komory miejsc wycieku wody zaprojektowano za pomocą iniekcji. Do tego celu należy zastosować żywicę poliuretanową, bezrozpuszczalnikową, twardniejącą pod wpływem wilgoci i posiadającą właściwości pęczniące. Konieczne jest użycie preparatu przeznaczonego do stosowania w środowisku mokrym i wilgotnym. Żywicę należy aplikować metodą iniekcji ciśnieniowej, za pomocą pakerów mocowanych w otworach wierconych lub klejonych na powierzchni rysy. Odstęp pomiędzy otworami iniekcyjnymi winien wynosić ok. 1-1,5 razy głębokości rysy. Otwory należy wiercić pod kątem 45° w taki sposób, aby przeciąć linię zarysowania. Ciśnienie mierzone pod pakerem nie powinno przekraczać wartości 70 barów. Jeżeli rysy przechodzą na wylot, otwory do osadzenia pakerów należy wykonać po obu stronach elementu, przy czym otwory iniekcyjne po drugiej stronie należy przesunąć o połowę odstępu a same spękania uszczelnić powierzchniowo szybkością zaprawą cementową. Możliwość prawidłowego wykonania iniekcji należy sprawdzić wdmuchując sprężone powietrze do pakerów. Podczas tej operacji drożny może być jedynie paker sprawdzany oraz bezpośrednio z nim sąsiadujący. Pozostałe muszą być zamknięte. Iniekcję należy rozpocząć od najniżej zamocowanego pakera i wtlaczać żywicę tak długo, aż zacznie wyciekać przez najbliższy zamocowany paker. Wówczas należy rozpocząć wtlaczanie żywicy przez ten paker i kontynuować je do momentu jej wypłynięcia przez kolejny, najbliższy, itd. Należy powtórzyć wtlaczanie po upływie ok. 15-30 minut po zakończeniu pierwotnego, unikając w ten sposób pozostawiania pustych, niewypełnionych przestrzeni. Do wykonania iniekcji proponuje

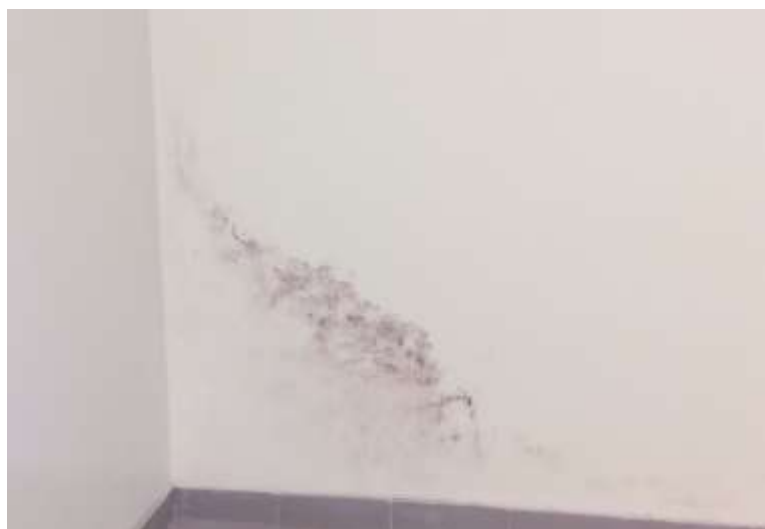
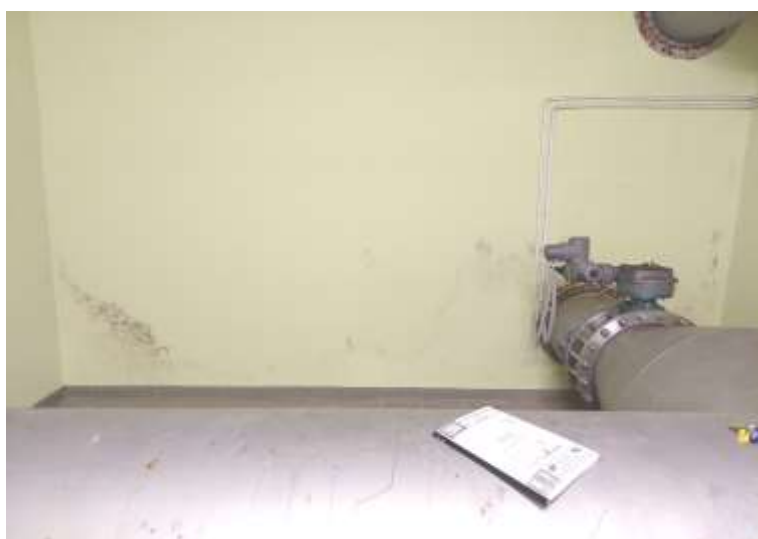
Ocena stanu technicznego ściany pomiędzy pomieszczeniem rurociągów i zasuw a zbiornikami pomp przewałowych w budynku Oczyszczalni Wód Popłucznych była możliwa jedynie od strony pomieszczenia rurociągów i zasuw, ponieważ w zbiornikach pomp przewałowych znajdowała się woda. Na części powierzchni ścian widoczne były wykwity wilgoci oraz kolonie grzybów pleśniowych (Fot. 20,21). Zawilgocenia pojawiają się regularnie, pomimo ich okresowego usuwania oraz pokrywania powierzchni ściany farbą przez użytkownika. Za najbardziej prawdopodobną przyczynę zaistniałej sytuacji przyjęto zawilgocenie struktury betonu przez wodę znajdującą się w zbiorniku.

Fot.20,21. Kolonie pleśni na ścianie między pomieszczeniem rurociągów i zasuw a zbiornikami pomp przewałowych.

Prace przygotowawcze należy przeprowadzić według czynności opisanych w punktach **2.1.** (przygotowanie powierzchni), oraz **2.2.1.** (impregnacja podłoża betonowego). Uszczelnienie ewentualnych rys i pęknięć wykonać w drodze iniekcji, według procedury opisanej w punkcie **2.2.4.** Uszczelnienie tego typu należy również wykonać wzdłuż całej długości ściany jako iniekcję dwurzędową. W przypadku stwierdzenia ubytków betonu konieczne będzie ich uzupełnienie w sposób podany w **2.2.3.** (wykonanie warstwy szepnej) oraz punktu **3.** (sposób naprawy elementów żelbetowych).

Wszystkie oczyszczone i naprawione powierzchnie wewnętrzne zbiornika należy pokryć powłoką wodoszczelną z materiału zapewniającego przenoszenie rys o szerokości nie mniejszej niż 2 mm, posiadającego właściwości umożliwiające układanie zabezpieczenia na podłożu wilgotne oraz dopuszczonego do kontaktu z wodą pitną.

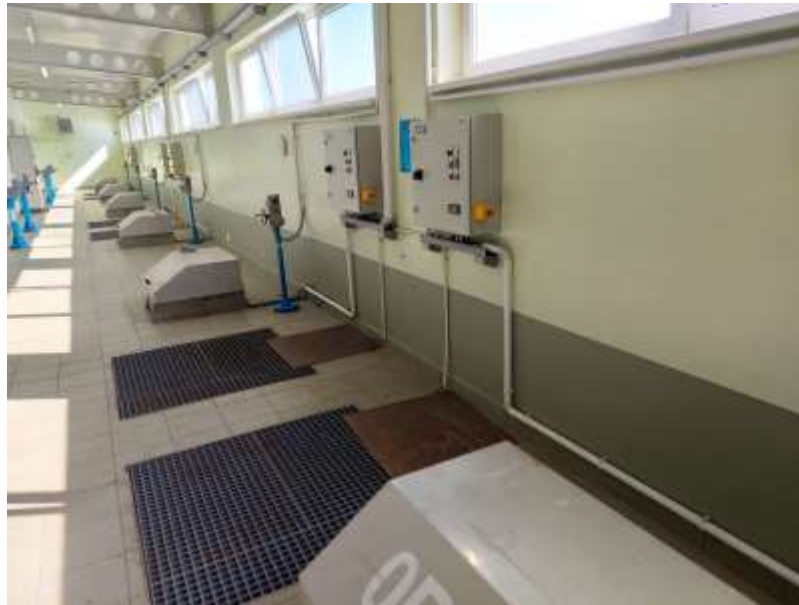
Ściana zewnętrzna na I piętrze Oczyszczalni Wód Popłucznych (Fot.22) posiada lokalne uszkodzenia tynków i powłok malarskich (Fot.23). Ubytki są efektem obecności soli powstających wewnątrz konstrukcji murowej pod wpływem wilgoci. W procesie tym zaprawa traci wytrzymałość i ulega odspojeniu od podłoża murowego.

Fot.22. Ściana zewnętrzna budynku OWP.

Remont tynków (wewnętrznych) zewnętrznej ściany budynku Oczyszczalni Wód Popłucznych polegać będzie na wymianie istniejących okładzin na tynki renowacyjne. Należy zachować następującą kolejność prac:

- skuć istniejące, zasolone i pozbawione wytrzymałości tynki na całej długości ściany na wysokość 1,20 m,
- przeprowadzić neutralizację podłoża murowego pod kątem usunięcia ewentualnych skażeń biologicznych przy użyciu środków biobójczych,
- przeprowadzić powierzchniową neutralizację soli, które zostały usunięte z wnętrza muru,

- wykonać powłokę jak w punkcie 4.,
- wykonać obrzutkę ściany o grubości 5 mm tynkiem zalecanym przez producenta systemu lub będącym jego składnikiem,
- wyrównać ubytki w ścianie tynkiem podkładowym lub tynkiem podkładowym i tynkiem renowacyjnym, w zależności od stopnia zasolenia (wg SST),
- wykonać tynki renowacyjne w układzie i grubości warstw uzależnionych od stopnia zasolenia (wg SST),
- Pomalować wykonane tynki farbami o wysokim stopniu dyfuzji (np. krzemianowymi lub silikonowymi), najlepiej zalecanymi przez producenta systemu.

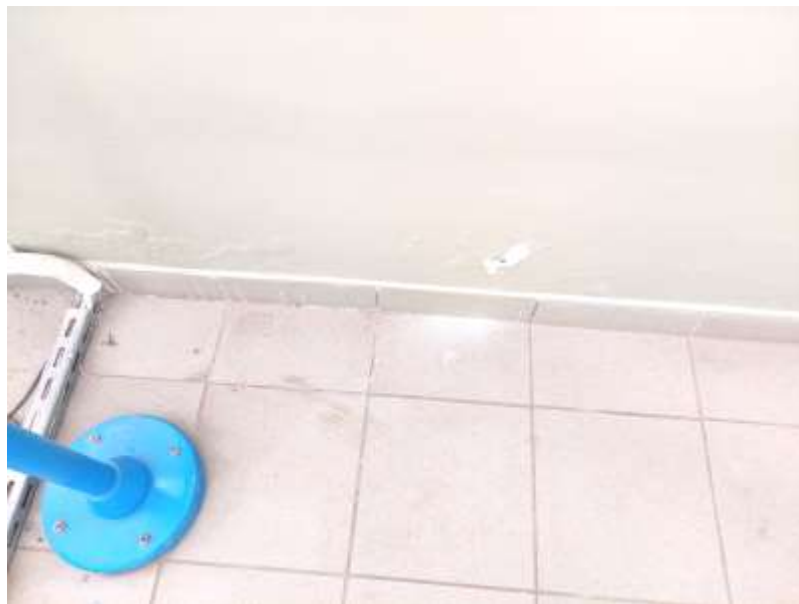
Fot.23. Lokalne uszkodzenie tynku i pęcherze na ścianie zewnętrznej Budynku OWP.
